### 隐患整改回复单

| 项目名称 | 腾冲市 2024-2025 年绿色电能烘烤建设项目 | 回复时间 | 2025 年 6 月 16 日 |

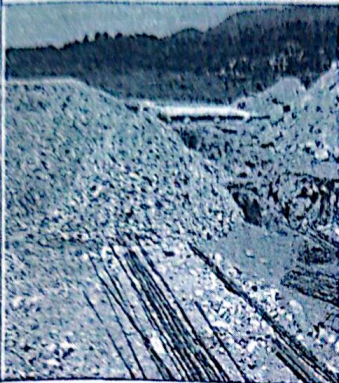
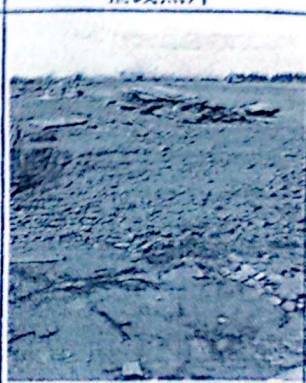
| 项目名称 | 腾冲市 2024-2025 年绿色电能烘烤建设项目 | 回复时间 | 2025 年 6 月 16 日 |
|---|---|---|---|
| | 基坑边堆放碎石，易造成基坑边坡坍塌，对作业人员的安全造成风险 | 按照房建重大事故隐患判定标准要求，基坑周边两米范围内严禁堆放土石和大型施工机械，现要求贵单位立即使用挖机将碎石进行清理至基坑边缘两米以外 | |

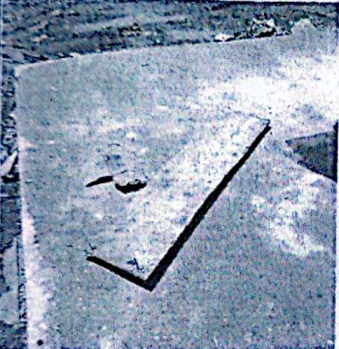
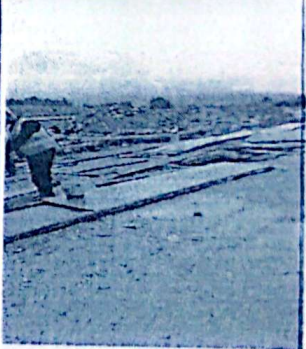
| 项目名称 | 腾冲市 2024-2025 年绿色电能烘烤建设项目 | 回复时间 | 2025 年 6 月 16 日 |
|---|---|---|---|
| | 暂未使用的模板的钉子向上，易造成作业人员扎脚 | 将暂未使用的模板进行收集整理，钉子尖部全部向下或将钉子拔下 | |

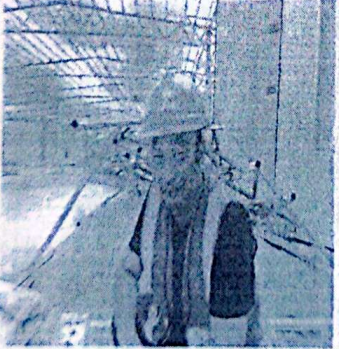
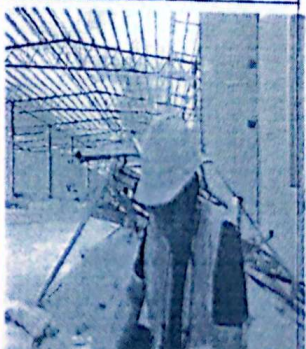
| 项目名称 | 腾冲市 2024-2025 年绿色电能烘烤建设项目 | 回复时间 | 2025 年 6 月 16 日 |
|---|---|---|---|
| | 现场钢结构作业人员未能正确佩戴安全帽 | 按照要求正确佩戴安全帽，佩戴安全帽必须帽带 | |

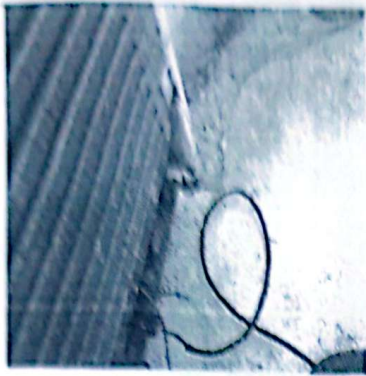
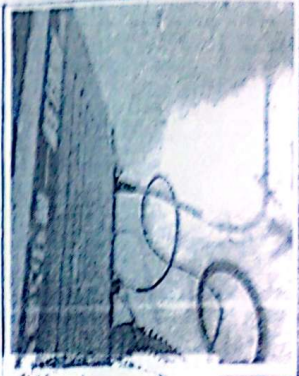
电焊机二次进  
线处, 电线连接  
无绝缘保护套

使用绝缘胶布对  
接线处进行缠绕  
绑扎, 防止作业  
人员误碰造成触  
电
