保水质监〔2023〕20号

## 保山市水利水电工程质量监督站关于腾冲市 向阳水库工程质量监督检查结果的通知

腾冲市向阳水库工程建设管理局：

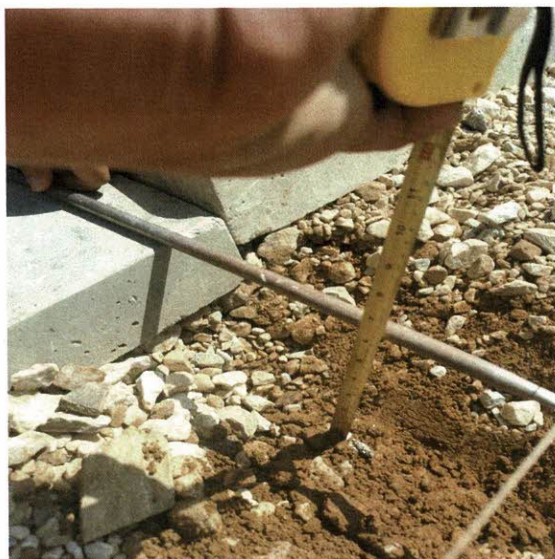
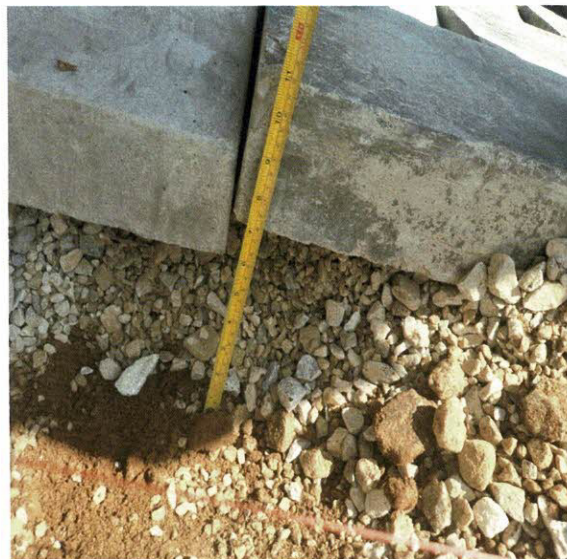
（一）坝体上游坝坡混凝土预制块垫层铺筑厚度不满足设计

要求。经查，该工程拦河坝坝体上游坝坡混凝土预制块垫层设计铺筑厚度为 30cm，但施工现场局部铺筑厚度仅为 15cm~25cm，不满足设计要求。

拦河坝坝体上游坝坡混凝土预制块垫层铺筑厚度不满足设计要求

你局应及时组织相关单位对以上问题进行落实整改，并于 2023 年 7 月 20 日前将整改落实情况报我站备案。针对当前工程区已进行汛期，你局应组织开展好安全度汛工作，加强高危边坡

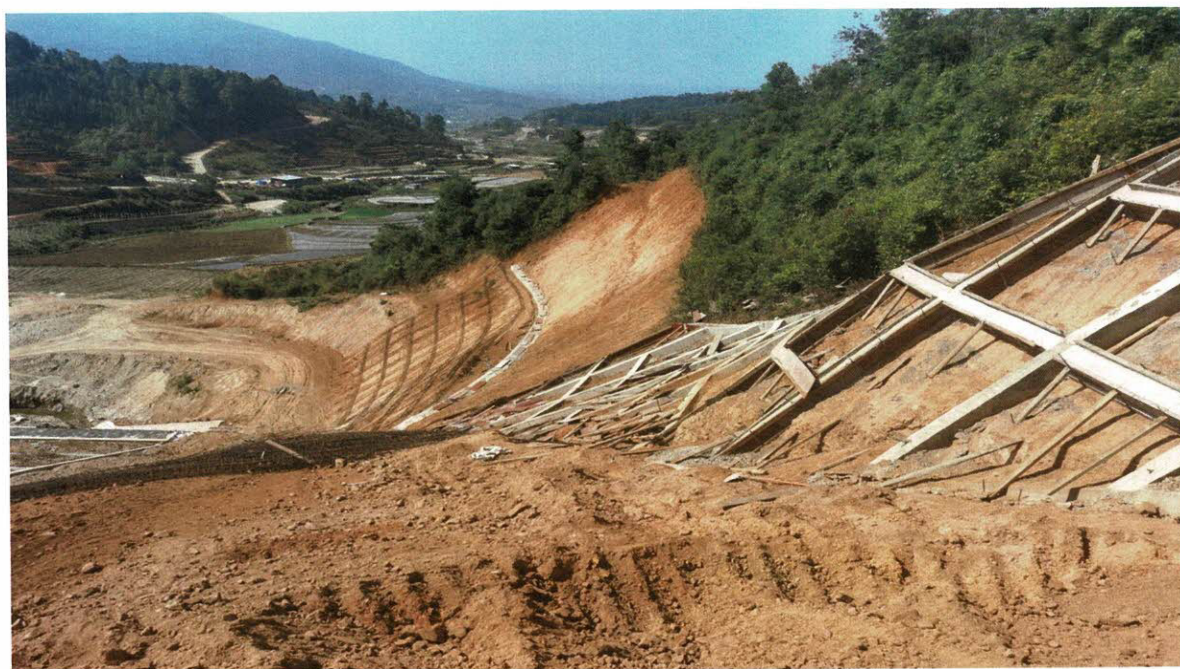
（八）文明施工。该工程施工现场废旧材料、施工垃圾未及时清运出场，施工区域内排水设施不完善。不符合《水利水电工程施工通用安全技术规程》（SL398-2007）第 3.9 条的规定。

施工现场废旧模板未及时清运出场，施工区域内排水设施不完善
