回 复 单

腾冲市向阳水库工程建设管理局

我方于 2021 年 05 月 12 日 收到保山市水利水电工程质量监督站文件(保水质监【2021】27 号) 关于腾冲市向阳水库工程质量监督检查结果的□通知/□指示，回复如下：

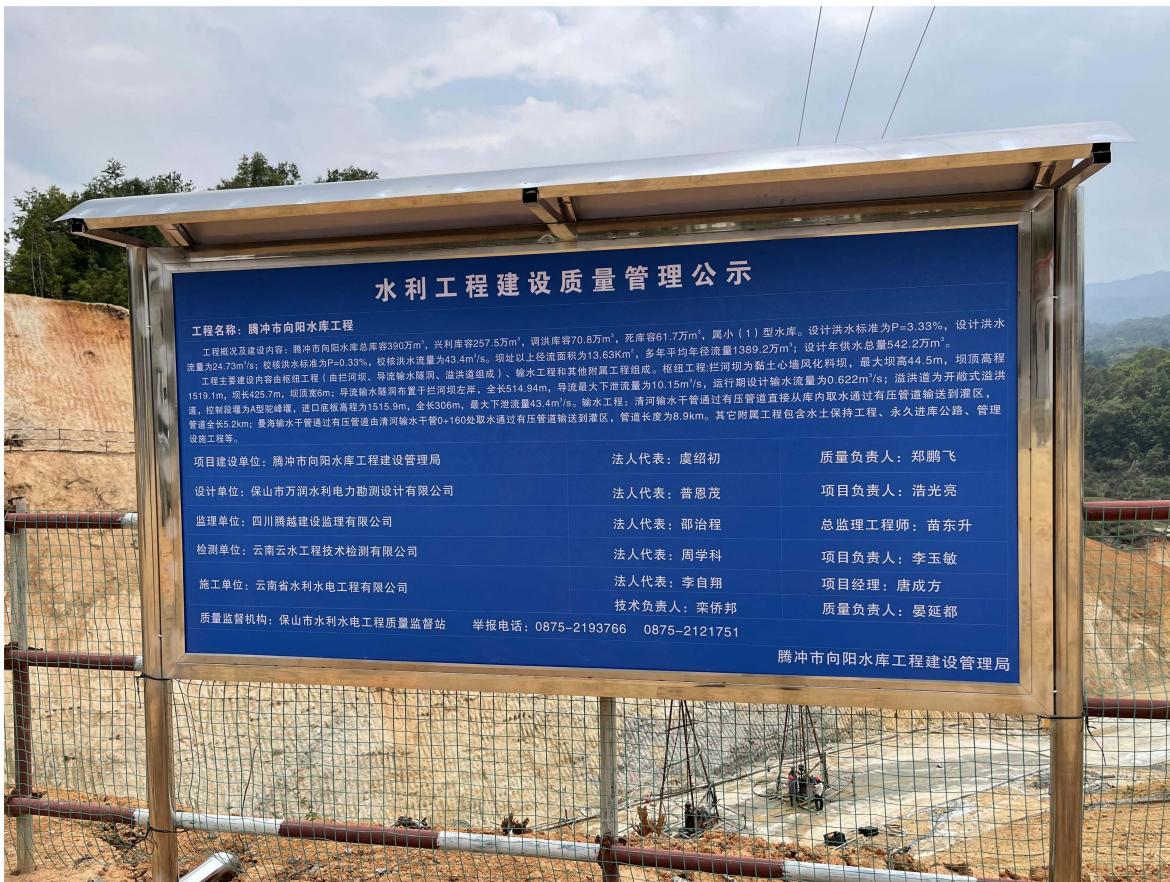
管理所大坝左坝肩质量责任公示牌

二、提出问题：工程现场未设置质量责任公示牌

回复：腾冲市向阳水库工程建设管理局已经按照《国务院办公厅关于促进建造业持续健康发展的意见》（国办法〔2017〕19 号）第四条第五款、《云南省水利厅关于落实水利工程建设质量终身责任制的意见》（云水建管〔2017〕57 号）第七条、《云南省水利厅关于加强水利工程建设项目质量管理工作的通知》（云水建管〔2019〕24 号）第一条第一款的规定，已在左坝肩明显位置设置质量责任公示牌。（详见图片）
