保水质监〔2022〕18号

保山市水利水电工程质量监督站关于腾冲市向阳水库工程质量监督检查结果的通知

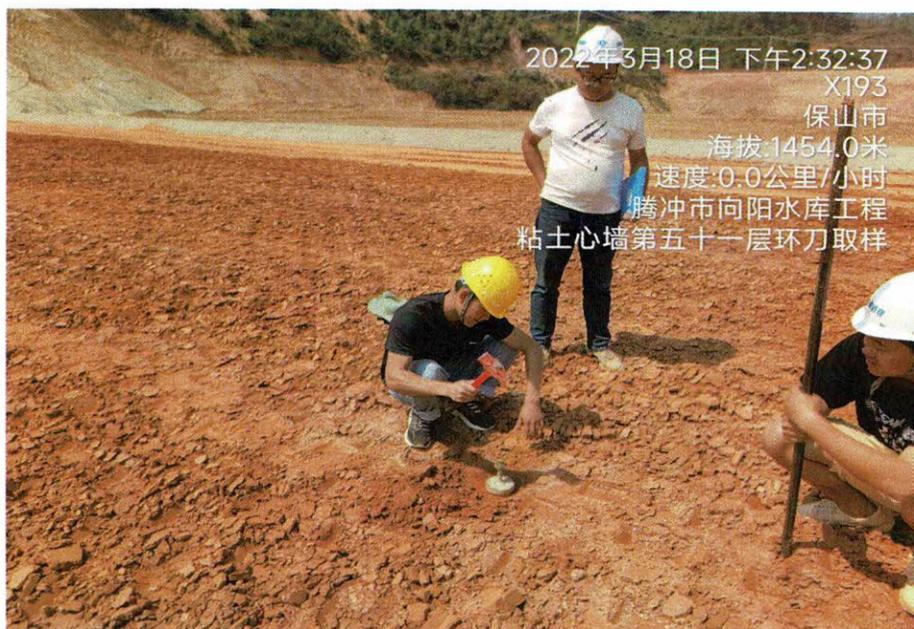
(五) 坝体土石方填筑压实度检测工作不规范。该工程建设单位、监理单位、施工单位分别委托的质量检测单位在坝体土石方填筑压实度检测工作中, 取样时环刀位置未在碾压层下1/3处, 且未采用双环刀进行取样。不符合《堤防工程施工规范》(SL260-2014)第11.5.1条第4款、《碾压式土石坝施工规范》(DL/T5129-2013)第11.4.13条、《土工试验方法标准》(GB/T50123-2019)的规定。

图 1: 坝体填筑未按规范取样

项目法人应及时组织相关单位对以上问题于2022年5月20日前将整改落实情况报我站备案。

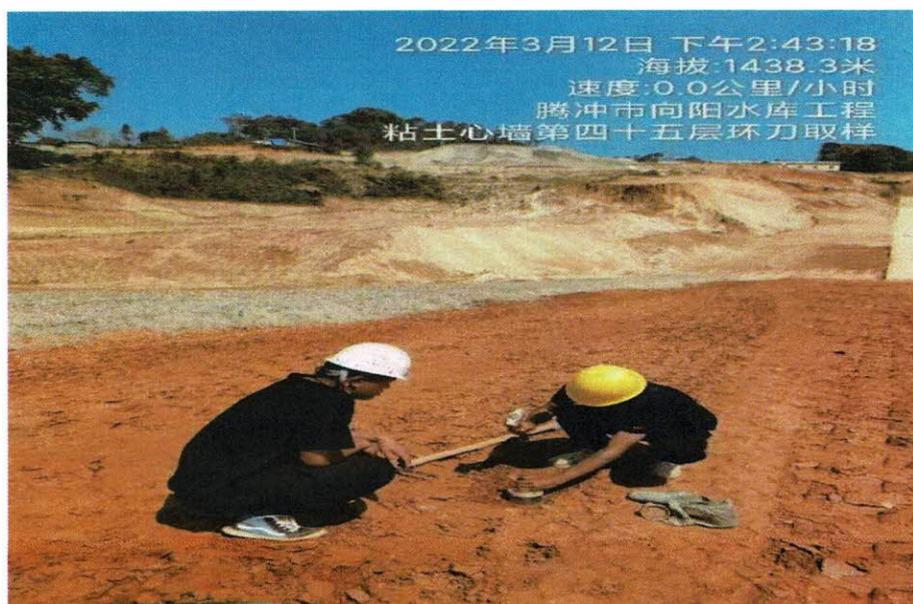
图 2: 坝体填筑未按规范取样
