腾冲市向阳水库工程临时用地(二期)

# 地质灾害危险性评估报告

西南能矿建设工程有限公司

二〇二二年五月

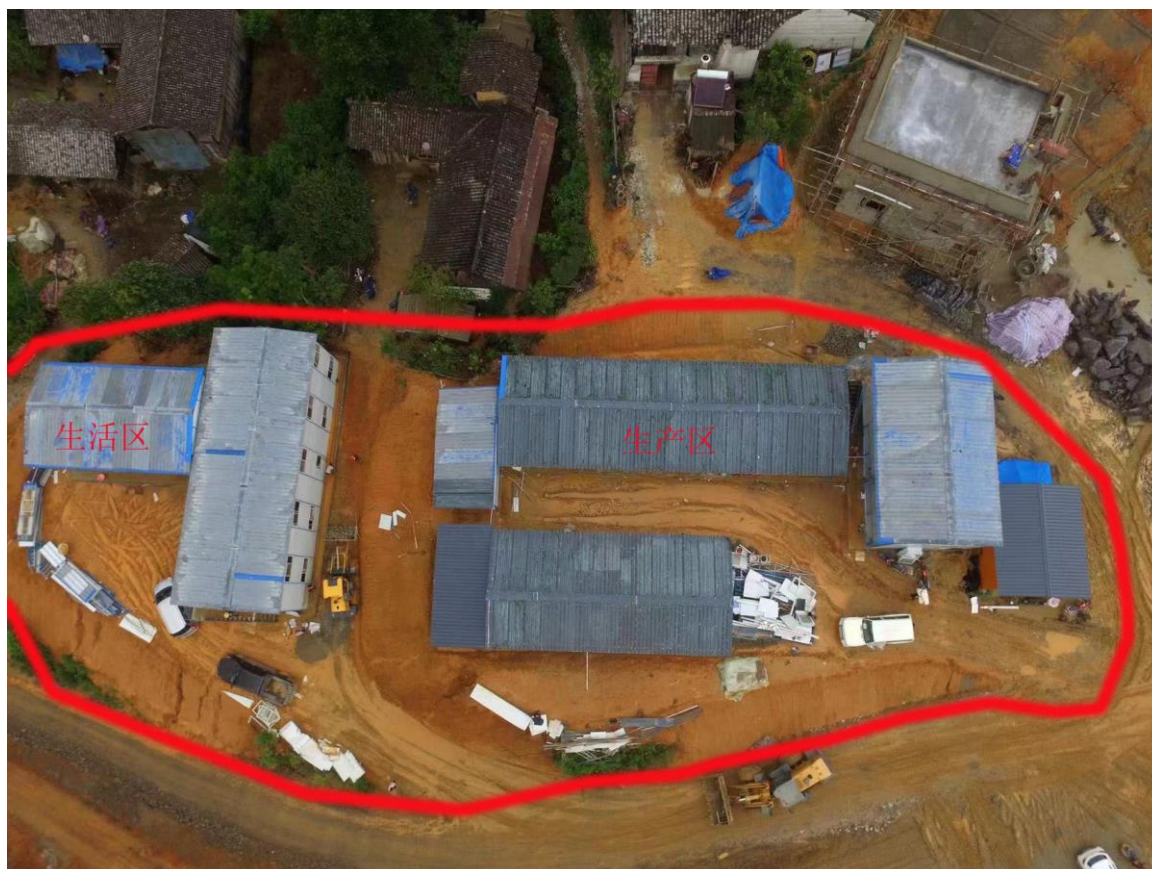
照片 2-1 临时用地工程布置

临时用地共分为两个地块。功能分区分为生产区和生活区。生活区共有两栋建筑,层高均为二层,为临时活动板房搭建。生产区共六栋建

筑，设置有办公室、会议室、宿舍、小卖部、餐厅、厨房、浴室、卫生间等，均为临时活动板房搭建，层高除宿舍楼为二层外，其它均为一层建筑（见照片 2-1、图 2-2）。

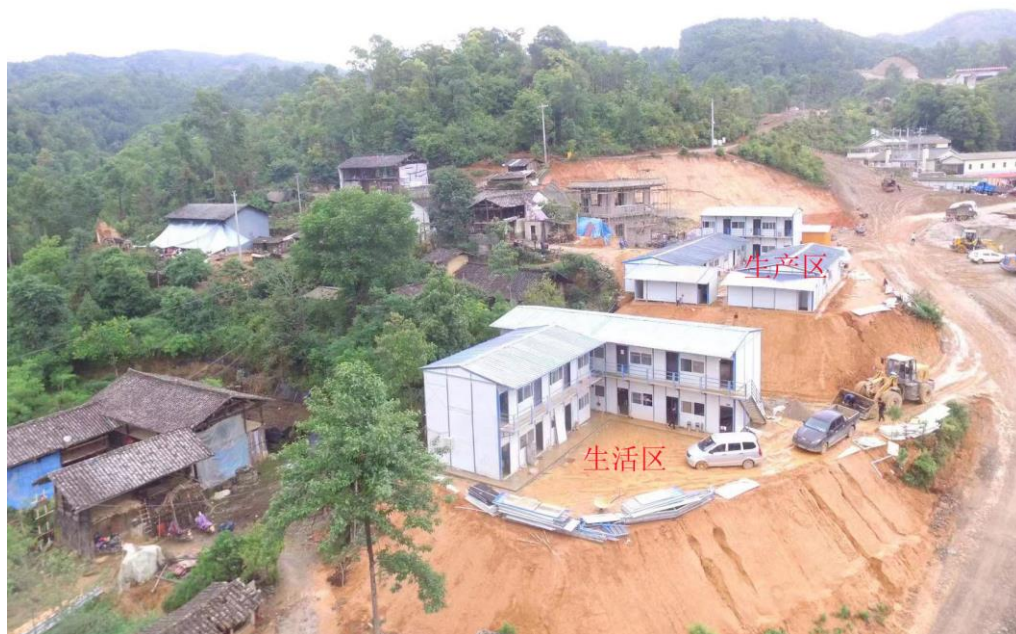
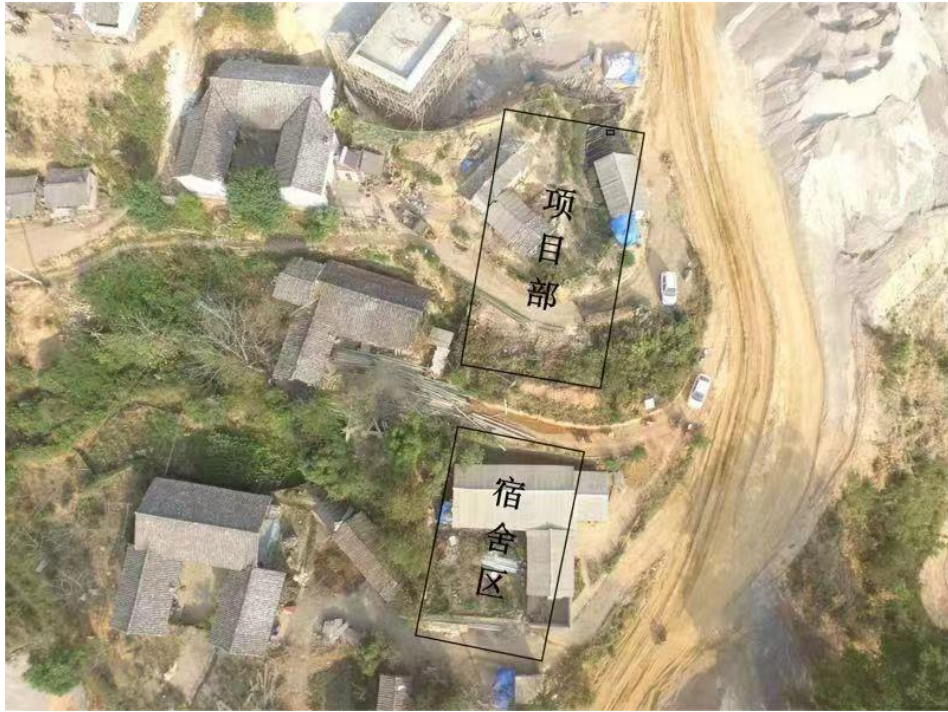
区内最高点位于拟建库区东侧分水岭一带，海拔 1555m，最低点为西侧大蒲窝河河床，高程约 1483m 左右，相对高差 72m。项目区位于宽缓斜坡上，地形坡度  $5^{\circ} \sim 10^{\circ}$ ，坡向西南。临时用地现状已建设完成。场地为填土堆砌整平而成，场地共整平为两个整平平台，生活区填土厚度约 2~7m；生产区填土厚度约 1~6.5m。生产区后缘形成一个高 2.5m 的挖方边坡（见照片 3-1、3-2）。

照片 3-1 场地现状地形地貌

照片 3-2 场地原始地形地貌

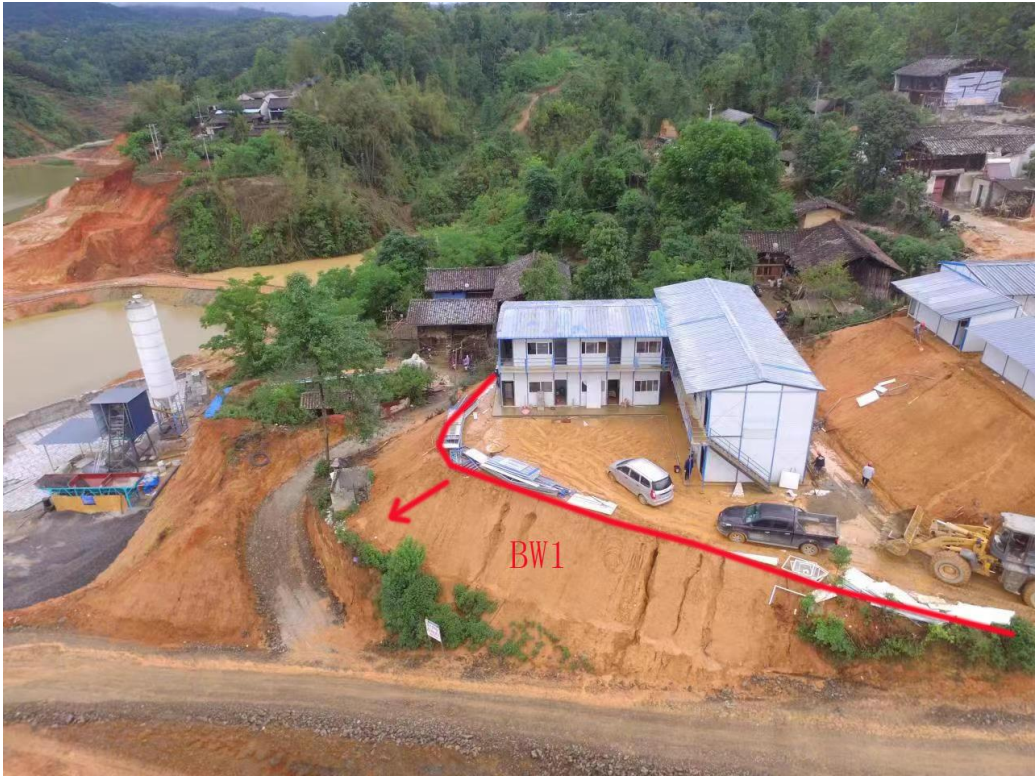
不稳定边坡位于生活区域外围（见照片 4-1、图 4-1）。边坡整体为人工堆填方形成的填方土质边坡，不稳定边坡长 48m，高 2~7m，填方边坡坡度  $50^{\circ}$ ，坡向  $235^{\circ} \sim 8^{\circ}$ 。填方边坡岩性为第四系全新统人工填土（ $Q_4^{ml}$ ），以褐色、黄褐色为主，岩性以粉质粘土、碎石土为主，结构松散，碎块石径一般 1~10cm 者居多，少量块径 50~80cm，成分为花岗岩等，厚度 2~7m。下覆基岩为喜山期（ $\gamma_5^{2(1)}$ ）花岗岩，岩体风化强烈，全风化呈砂状、土状，强风化破碎呈角砾、碎石状，强风化层埋深较大，风化差异明显。现状边坡面局部有拉槽及开裂变形迹象，边坡整体未滑动，处于蠕动变形阶段。

照片 4-1 BW1 不稳定边坡地貌形态

图4-1 BW1不稳定边坡实测剖面图

1. 第四系全新统人工填土 2. 喜山期 3. 碎石土 4. 花岗岩 5. 全-强风化带 6. 推测滑动面

不稳定边坡形成的机制为：场地整平时形成人工堆填方边坡，新的有效临空面形成，破坏了岩土体的平衡条件。人工堆填土具有岩土体强度低，抗风化能力弱，稳定性较差等特点，边坡在地表水冲刷，季节性

浅表层地下水活动以及坡顶建筑加载等共同影响下，降低了岩土力学强度，致使边坡变形、开裂及局部坍塌。边坡可能破坏的形式为：在人工填土中引发小规模弧形浅层滑坡或坍塌，属现状不稳定边坡。生活区距离不稳定边坡 BW1 后缘边坡 1~4m，不稳定边坡现状危害主要是对生活区及其边坡下方的施工道路构成威胁，现状地质灾害危险性大，危害性大。

滑动，处于蠕动变形阶段。边坡可能破坏的形式为：在人工填土中引发小规模弧形浅层滑坡或坍塌，属现状不稳定边坡。生活区距离不稳定边坡 BW1 后缘边坡 1~4m，不稳定边坡现状危害主要是对生活区及其边坡下方的施工道路构成威胁，现状地质灾害危险性大，危害性大。

（1）修建场地内、外截排水设施及场地内大气降水防渗漏措施。

（2）在不稳定边坡坡脚修建挡土墙，并加强特殊气候（例如大旱和久旱后频雨）下，对挡土墙的变形、位移、裂隙等的观察，发现问题

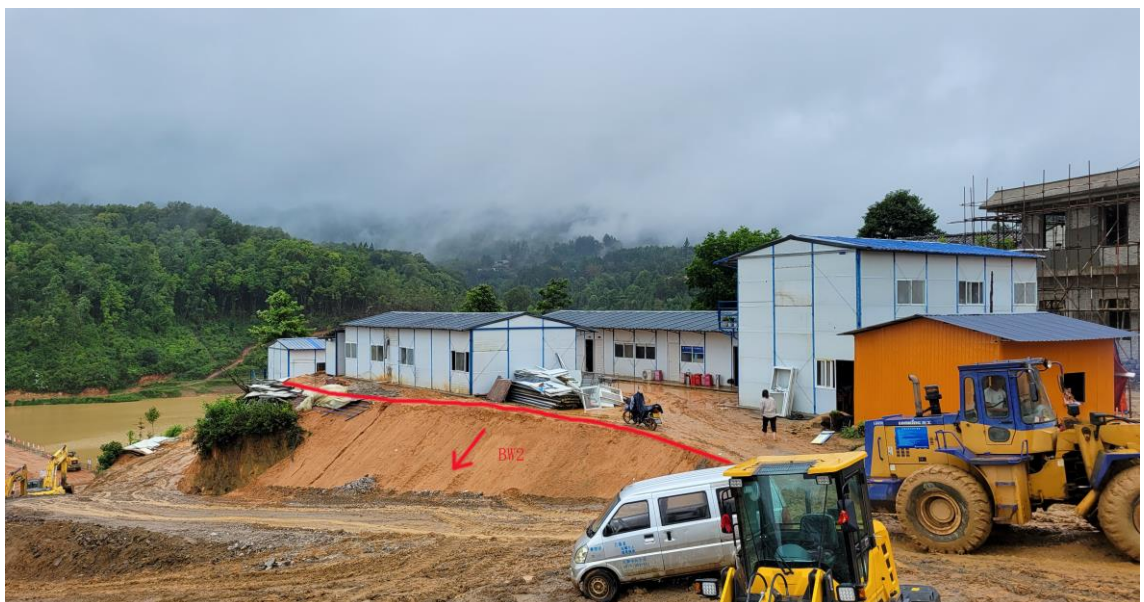
不稳定边坡位于生产区域外围（见照片 4-2、图 4-2）。边坡整体为人工堆填方形成的填方土质边坡，不稳定边坡长 59m，高 1~6.5m，填方边坡坡度  $50^\circ$ ，坡向  $195^\circ \sim 291^\circ$ 。填方边坡岩性为第四系全新统人工填土（ $Q_4^{ml}$ ），以褐色、黄褐色为主，岩性以粉质粘土、碎石土为主，结构松散，碎块石径一般 1~10cm 者居多，少量块径 50~80cm，成分为花岗岩等，厚度 1~6.5m。下覆基岩为喜山期（ $\gamma_5^{2(1)}$ ）花岗岩，岩体风化强烈，全风化呈砂状、土状，强风化破碎呈角砾、碎石状，强风化层埋深较大，风化差异明显。现状边坡面局部有拉槽及开裂变形迹象，边坡整体未滑动，处于蠕动变形阶段。

照片 4-2 BW2 不稳定边坡地貌形态

图4-2 BW2不稳定边坡实测剖面图

1. 第四系全新统人工填土 2. 喜山期 3. 碎石土 4. 花岗岩 5. 全-强风化带 6. 推测滑动面

不稳定边坡形成的机制为：场地整平时形成人工堆填方边坡，新的有效临空面形成，破坏了岩土体的平衡条件。人工堆填土具有岩土体强度低，抗风化能力弱，稳定性较差等特点，边坡在地表水冲刷，季节性浅表层地下水活动以及坡顶建筑加载等共同影响下，降低了岩土力学强度，致使边坡变形、开裂及局部坍塌。边坡可能破坏的形式为：在人工填土中引发小规模弧形浅层滑坡或坍塌，属现状不稳定边坡。生产区内房屋距离不稳定边坡 BW2 后缘边坡 1~4m，不稳定边坡现状危害主要是对生产区及其边坡下方的施工道路构成威胁，现状地质灾害危险性大，危害性大。

不稳定边坡 BW2，边坡位于生产区域外围。边坡整体为人工堆填方形成的填方土质边坡，现状边坡面局部有拉槽及开裂变形迹象，边坡整体未滑动，处于蠕动变形阶段。边坡可能破坏的形式为：在人工填土中引发小规模弧形浅层滑坡或坍塌，属现状不稳定边坡。生产区距离不稳定边坡 BW2 后缘边坡 1~5m，不稳定边坡现状危害主要是对生产区及其边坡下方的施工道路构成威胁，现状地质灾害危险性大，危害性大。

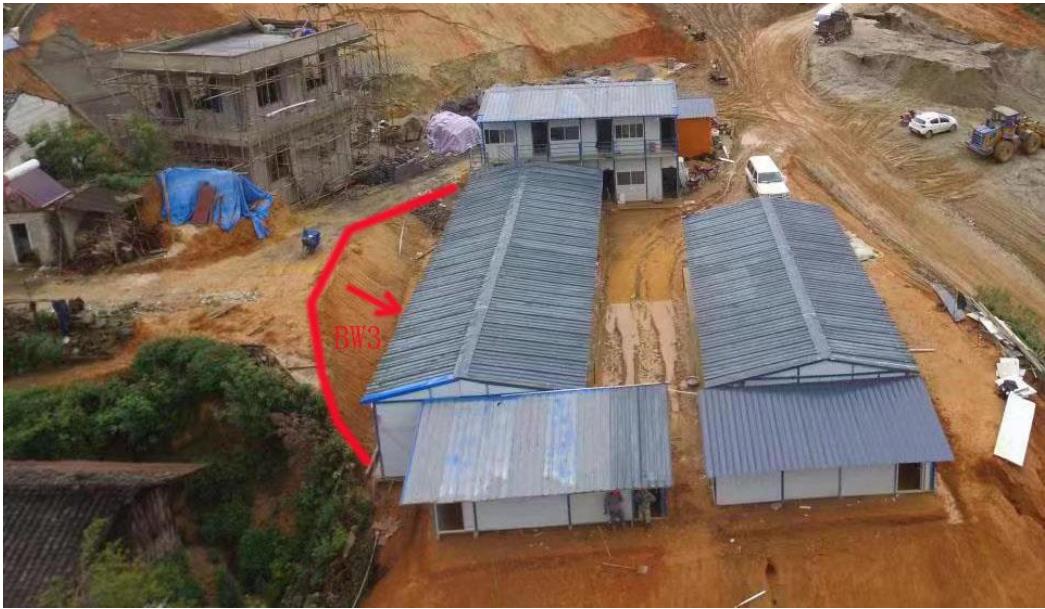
不稳定边坡位于办公区后缘（见照片 4-3、图 4-3）。边坡为人工开挖形成的全风化土质挖方边坡，不稳定边坡开挖长 24m，高 2.5m，开挖边坡坡度  $50^\circ$ ，坡向  $197^\circ$ 。边坡岩性为基岩为喜山期（ $\gamma_5^{2(1)}$ ）花岗岩，岩体风化强烈，呈全风化砂状、土状。开挖边坡处于全风化带内，未见完整基岩出露。现状边坡面局部有拉槽及开裂变形迹象，边坡整体

未滑动，处于蠕动变形阶段。

照片 4-3 BW3 不稳定边坡地貌形态

图4-3 BW3不稳定边坡实测剖面图

1. 喜山期 2. 花岗岩 3. 全-强风化带 4. 推测滑动面

不稳定边坡形成的机制为：人工开挖形成挖方边坡，新的有效临空面形成，破坏了岩土体的平衡条件。边坡在地表水冲刷，季节性浅表层地下水活动等共同影响下，降低了岩土力学强度，致使边坡变形、开裂

及局部坍滑。边坡可能破坏的形式为：全风化带内出现小规模弧形滑坡或坍塌，属现状不稳定边坡。不稳定边坡现状危害主要是对办公区用房造成威胁，现状地质灾害危险性大，危害性大。

不稳定边坡 BW3，边坡位于办公区后缘。边坡为人工开挖形成的全风化土质挖方边坡，现状边坡面局部有拉槽及开裂变形迹象，边坡整体未滑动，处于蠕动变形阶段。边坡可能破坏的形式为：全风化带内出现小规模弧形滑坡或坍塌，属现状不稳定边坡。不稳定边坡现状危害主要是对办公区用房造成威胁，现状地质灾害危险性大，危害性大。

边坡面现状局部有拉槽及开裂变形迹象，属现状不稳定边坡。在雨水的下渗侵蚀下易引发活动，对办公区用房造成威胁；边坡坡脚修建有一条截排水沟，边坡坡脚长期在沟水浸泡下，将使不稳定边坡继续向滑坡转化，所以工程建设加剧不稳定边坡活动的可能性大，危害及危险性大。边坡距离拟建导流输水隧洞约 10m，导流输水隧洞工程建设对其边坡扰动较大，加剧边坡活动的可能性大，对生产区场地整体稳定性构成威胁，危险性及危害性大。

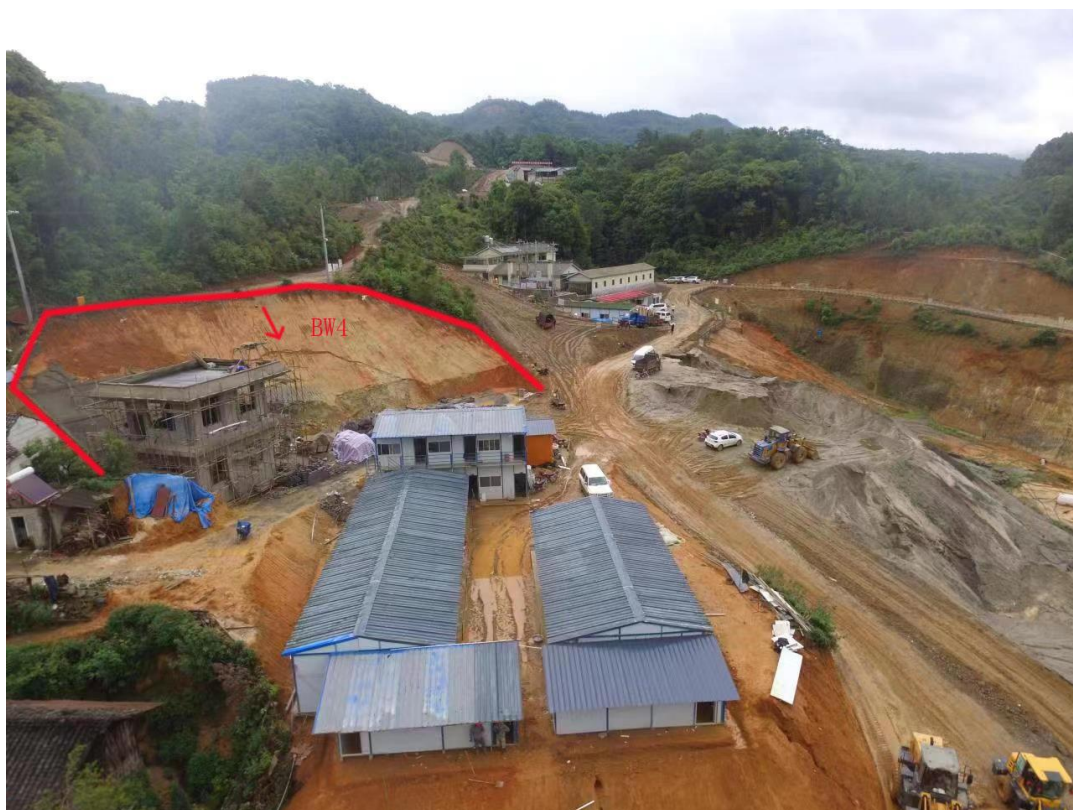
不稳定边坡位于生产区东北方向约 12m 处（见照片 4-4、图 4-4）。边坡为人工开挖形成的全~强风化挖方边坡，不稳定边坡开挖长 45m，高 7m，边坡坡度  $60^\circ$ ，坡向  $226^\circ$ 。开挖边坡岩性为喜山期（ $\gamma_5^{2(1)}$ ）花岗岩，岩体风化强烈，全风化呈砂状、土状，强风化破碎呈角砾、碎石状，强风化层埋深较大，风化差异明显。开挖边坡处于全~强风化带内，未见完整基岩出露。现边坡面局部发生塌滑现象，边坡后缘有拉裂变形迹象，边坡整体未滑动，处于蠕变变形阶段。

照片 4-4 BW4 不稳定边坡地貌形态

图4-4 BW4不稳定边坡实测剖面图

1. 喜山期 2. 花岗岩 3. 全-强风化带 4. 推测滑动面

不稳定边坡形成的机制为：人工开挖形成挖方边坡，新的有效临空面形成，破坏了岩土体的平衡条件。边坡在地表水冲刷，季节性浅表层地下水活动等共同影响下，降低了岩土力学强度，致使边坡变形、开裂及局部坍滑。边坡可能破坏的形式为：全~强风化带内出现小规模弧形滑坡或坍塌，属现状不稳定边坡。不稳定边坡现状危害主要是对边坡顶部的道路构成威胁，现状地质灾害危险性大，危害性大。

不稳定边坡 BW4，边坡位于生产区东北方向约 12m 处。边坡为人工开挖形成的全~强风化挖方边坡，现边坡面局部发生塌滑现象，边坡后缘有拉裂变形迹象，边坡整体未滑动，处于蠕动变形阶段。边坡可能破坏的形式为：全~强风化带内出现小规模弧形滑坡或坍塌，属现状不稳定边坡。不稳定边坡现状危害主要是对边坡顶部的道路构成威胁，现状地质灾害危险性大，危害性大。

现边坡面局部发生塌滑现象，边坡后缘有拉裂变形迹象，属现状不稳定边坡。在雨水的下渗侵蚀下加剧其活动的可能性大；边坡上方道路上车流量较大，加大道路的荷载量，将加剧不稳定边坡的蠕动变形，将使不稳定边坡继续向滑坡转化；边坡距离生产区场地约 12m，对生产区场地造成威胁，所以工程建设加剧不稳定边坡活动的可能性大，危害及危险性大。拟建导流输水隧洞从边坡坡脚穿过，导流输水隧洞工程建设对其边坡扰动较大，加剧边坡活动的可能性大，危险性及其危害性大。

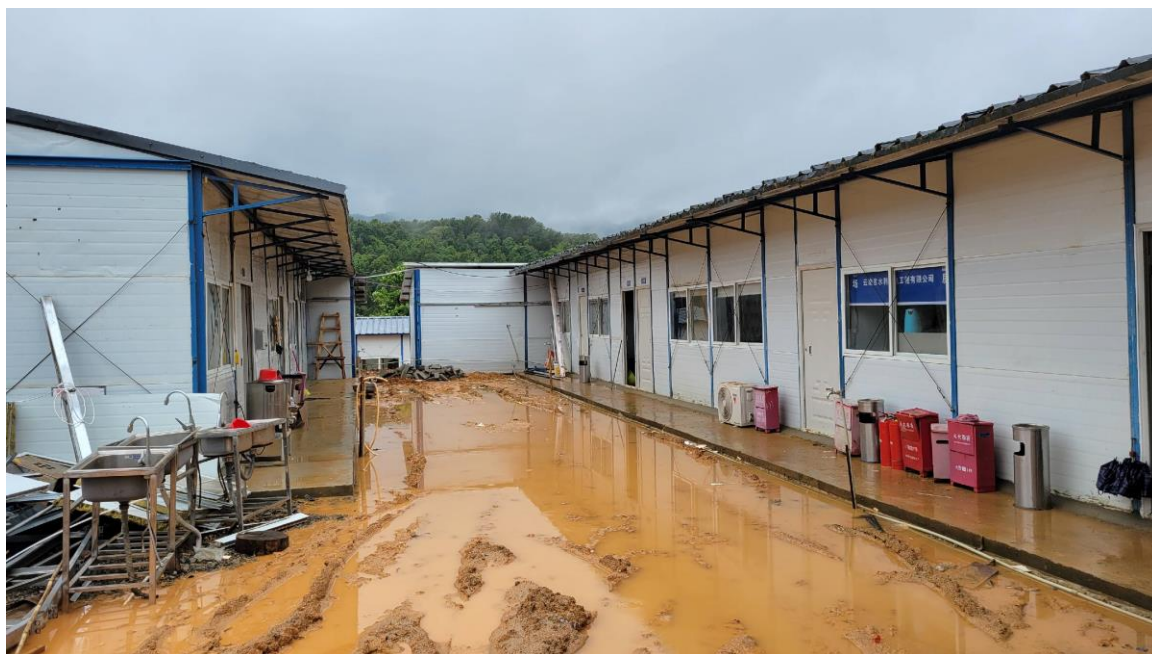
照片 5-1 场地现状地貌

生活区：生活区场地整平形成一个 2~7m 高的填方边坡。岩性主要为第四系全新统人工填土 ( $Q_4^{ml}$ )，褐色、黄褐色，粉质粘土、碎石土为主，结构松散，碎块石径一般 1~10cm 者居多，少量块径 50~80cm，成分为花岗岩等，厚度 1~7m。下覆基岩为喜山期 ( $\gamma_5^{2(1)}$ ) 花岗岩，岩体风化强烈，全风化呈砂状、土状，强风化破碎呈角砾、碎石状，强风化层埋深较大，风化差异明显。临时活动板房搭建中地基基础施工，基础由于埋深较浅，基坑发生塌滑危害的可能性大，其危害性及危险性中等。填土层由于分层碾压不密实，产生地面不均匀沉降的可能性大，其危害性及危险性中等。场地现状内涝严重，在大气降水入渗及生产污水入渗作用下场地地基将出现浸泡软化和掏空，引发填土地基不均匀沉降

的可能性大，其危害性及危险性大（见照片 5-1）。运营期的加载导致边缘填土滑移，对拟建构筑物造成威胁，危害及危险性大。工程建设引发填方边坡变形而产生滑坡、崩塌等地质灾害的可能性大，其危害性及危险性大。
